RAPPORT D'ÉTAT DES LIEUX

Municipalité de Ayer's Cliff - Gazebo

| S-21045

2 juin 2021

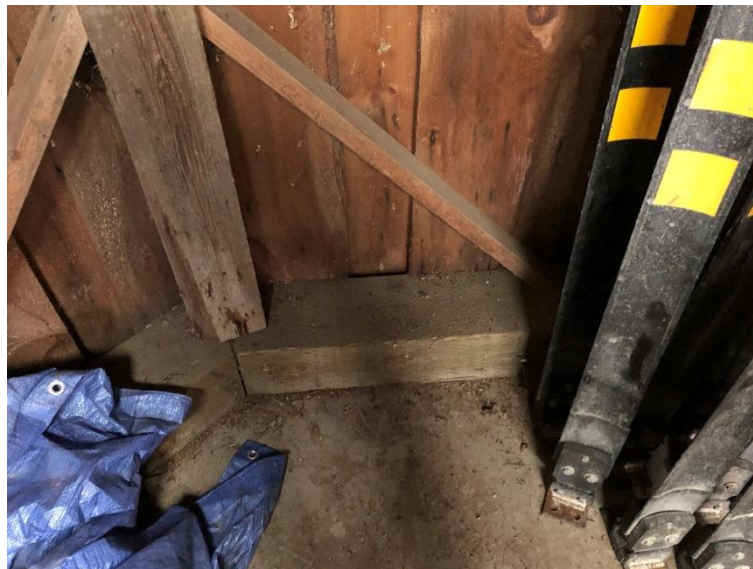
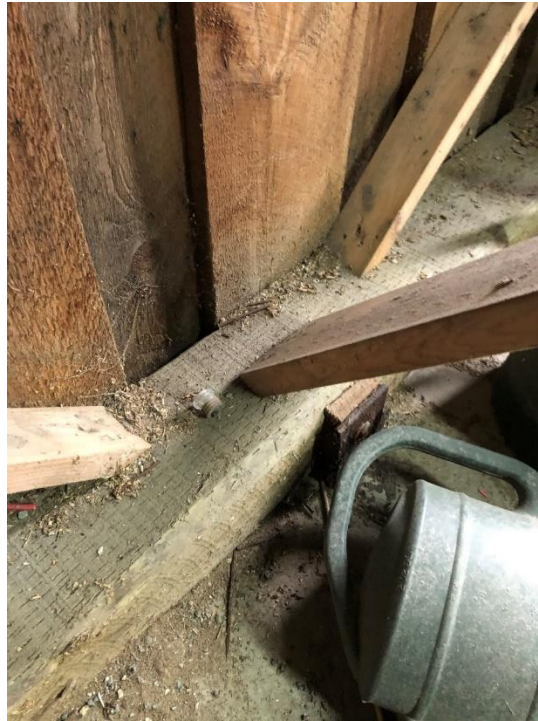
3.1 Fondation

Une dalle sur le sol agit comme assise du bâtiment. Au périmètre une pièce de bois traité a été disposée pour recevoir les colonnes et construire la base du muret.

Observation : cette pièce de bois traité semble encore en bon état.

Recommandation : conserver cette pièce de bois comme assise du gazebo.

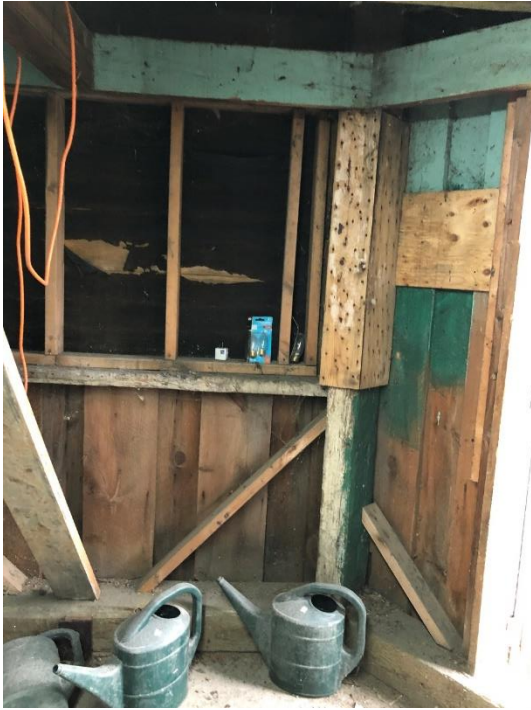
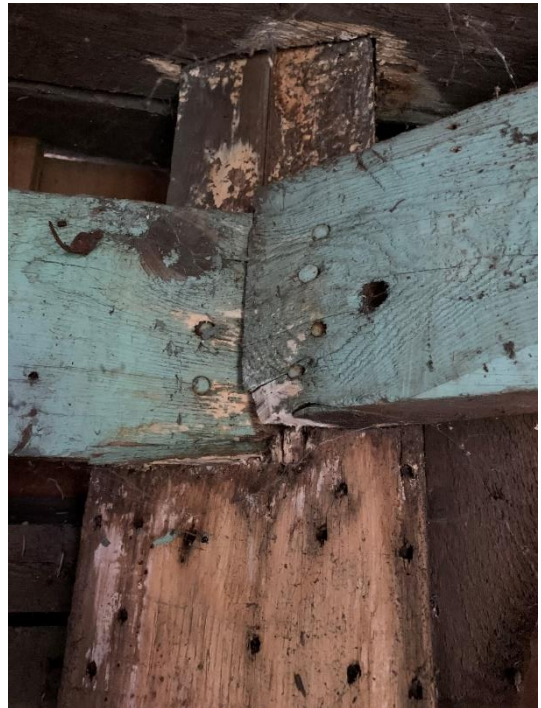
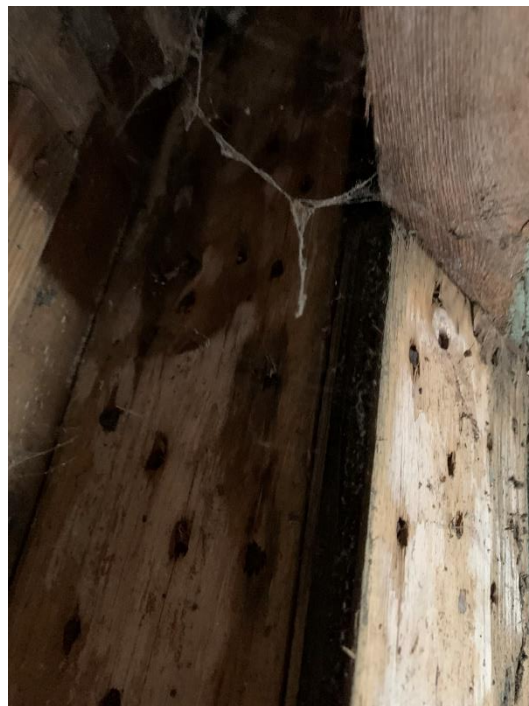
3.2 Espace de rangement (sous gazebo)

Observations : les colonnes démontrent des signes de détérioration. L'infiltration d'eau a fait pourrir les colonnes. Il semble que les colonnes se prolongent à travers le plancher pour soutenir le toit. Cette condition est propice à l'infiltration.

Recommandations : Les colonnes doivent être remplacées. Ce remplacement oblige à refaire la structure de cet espace. De façon claire, la base du gazebo doit être refaite dans son entièreté.

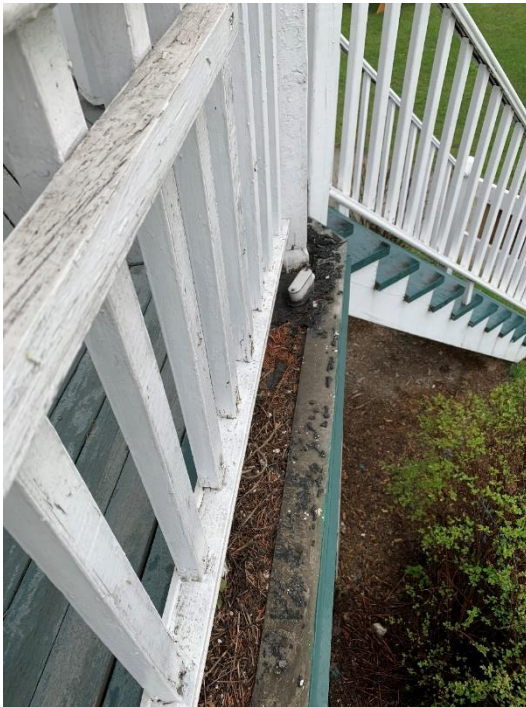
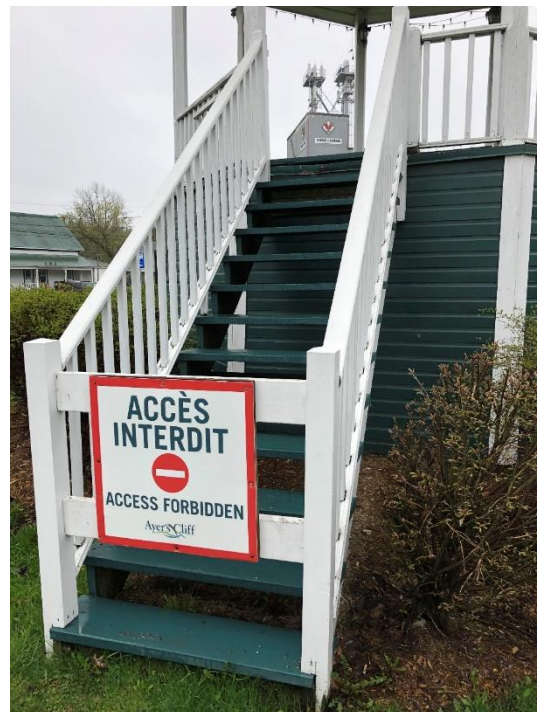
3.3 Espace gazebo

Observations : Le plancher de même que la membrane sous ce dernier doivent être refaits.

Le garde-corps n'a pas la hauteur réglementaire pour accueillir le public.

L'escalier requiert également des modifications.

Recommandations : Refaire l'étanchéité du plancher et la surface de bois apparente.

Si l'espace de rangement sous le gazebo est maintenu et que le plancher du gazebo est maintenu à plus de 915 mm du sol, refaire les garde-corps à la hauteur réglementaire de 1066 mm.

L'escalier a déjà été refait de façon à respecter les ratios réglementaires de marches et contremarches.

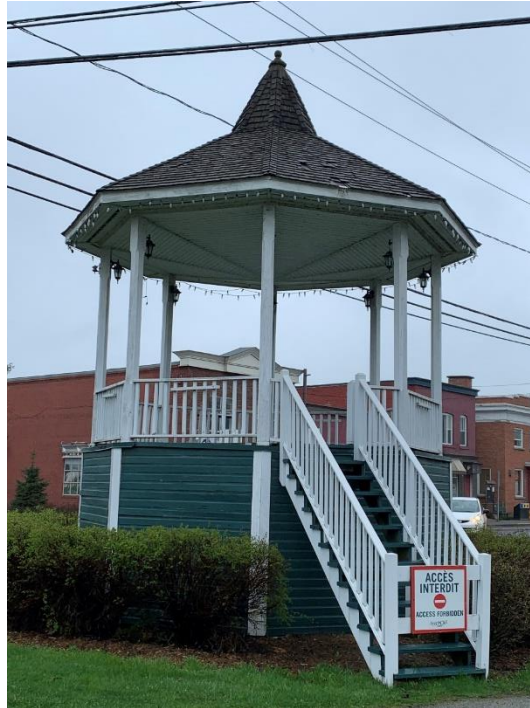
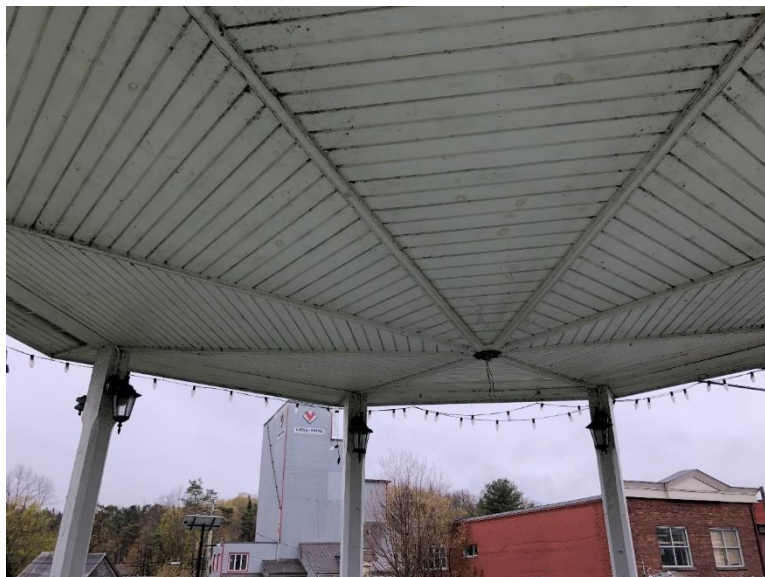
3.4 Toiture

Le plafond est en latte de bois et le toit en bardeau de cèdre.

Observations : Les conditions de cette structure semblent bonnes. La toiture de bardeaux de cèdre démontre des signes de dégradations.

Recommandations : Conserver la structure du toit Décaper et repeindre le plafond. Refaire le toit en bardeau de cèdre.
